RAPPORTO DI PROVA N. 407976

KNAUF di Knauf S.r.l. S.a.s.
Via Livornese, 20 - 56040 CASTELLINA MARITTIMA (PI) - Italia

controsoffitto denominato
“Controsoffitto Knauf D112 con Ignilastra GKF 12,5 mm”

determinazione di resistenza al carico proveniente
dallo sfondellamento di solai in laterocemento

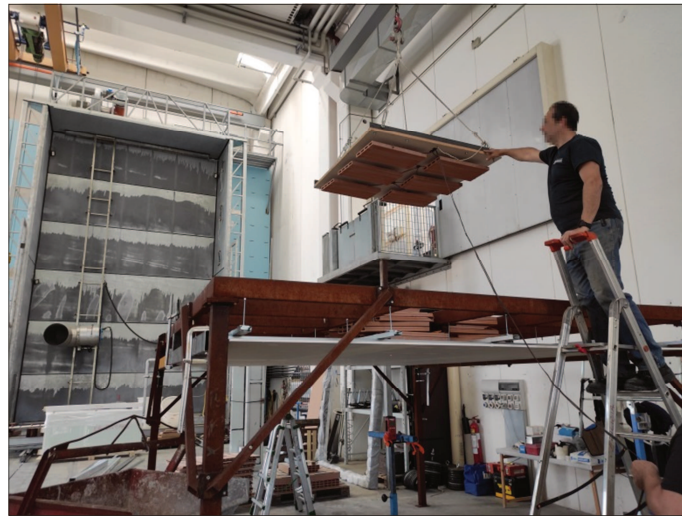
Fotografia dell'oggetto durante l'impatto n. 6

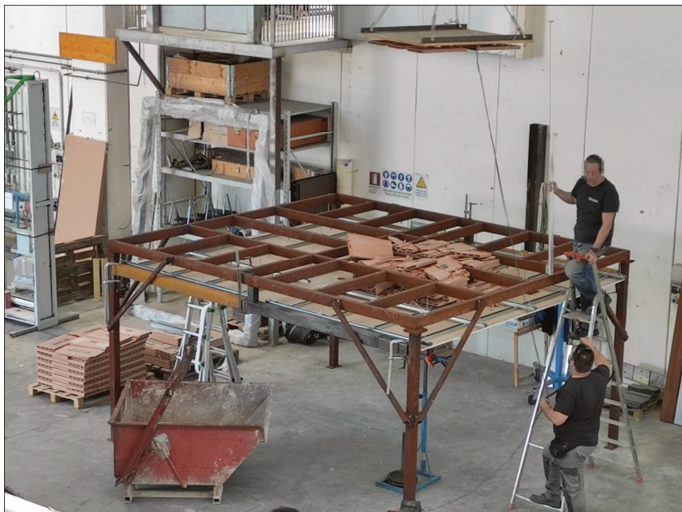
Fotografia dell'oggetto dopo l'impatto n. 8

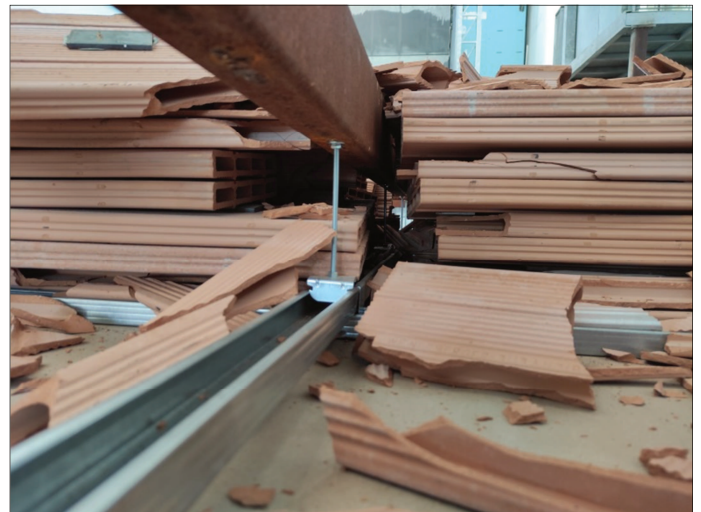
Particolare della base del pendino dopo l'impatto n. 8

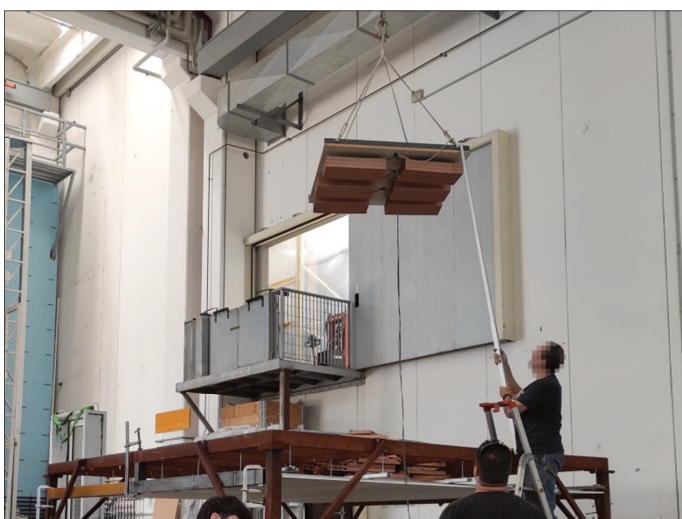
Al termine degli urti l'oggetto si presenta senza cavillature e senza una percepibile flessione dell'intradosso

Fotografia dell'oggetto dopo l'impatto n. 10

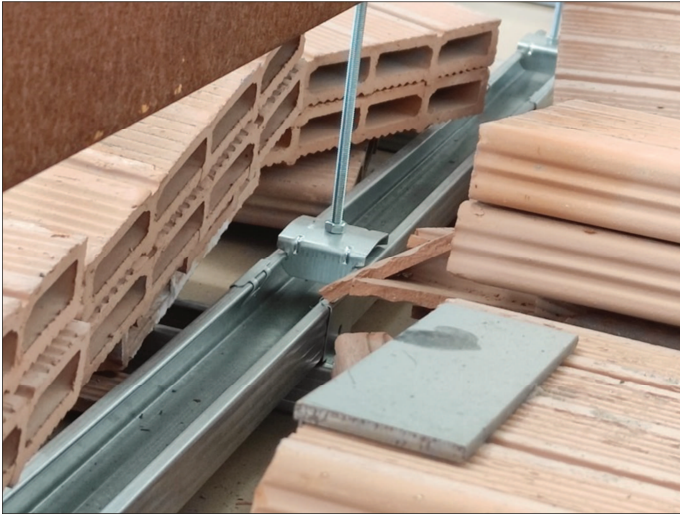
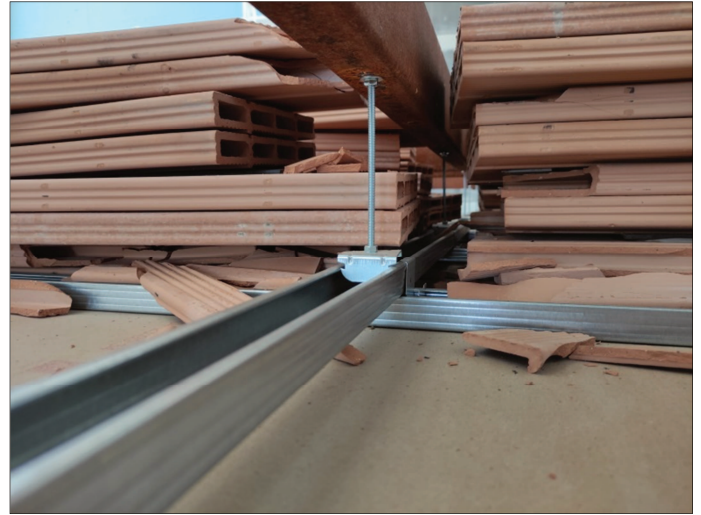
Porzione "A"								
Impatto [n.]	Carico statico ^{a)} [kg]	Carico dinamico		Altezza di caduta del carico		Energia di impatto [J/m ²]	Freccia progressiva [mm]	Osservazioni
		[kg]	[kg/m ²]	[mm]	[mm]			
1	0	22	20	250	//	49	0	nessun danno visibile
2	22	22	20	350	//	69 ^{c)}	1	nessun danno visibile
3	44	44	40	400	//	157 ^{c)}	3	lieve deformazione delle basi dei pendini e lieve rotazione di una base con sgancio di 2 dei 4 dentini di tenuta
4	88	44	40	400	//	157 ^{c)}	5	lieve deformazione delle basi dei pendini
5	132	44	40	500	//	196 ^{c)}	6	lieve deformazione delle basi dei pendini
6	176	22	20	1000	700 ^{b)}	137 ^{b)}	7	lieve deformazione delle basi dei pendini
7	198	22	20	1500	1200 ^{b)}	235 ^{b)}	8	deformazione delle basi dei pendini
8	220	22	20	2400	2000 ^{b)}	392 ^{b)}	9	deformazione delle basi dei pendini
9	242	66	60	1050	650 ^{b)}	383 ^{b)}	//	deformazione delle basi dei pendini
10	308	66	60 ⁽¹⁾	2600	2000 ^{b)}	1177 ^{b)}	//	deformazione delle basi dei pendini

Particolari delle deformazione delle basi dei piedini dopo gli impatti

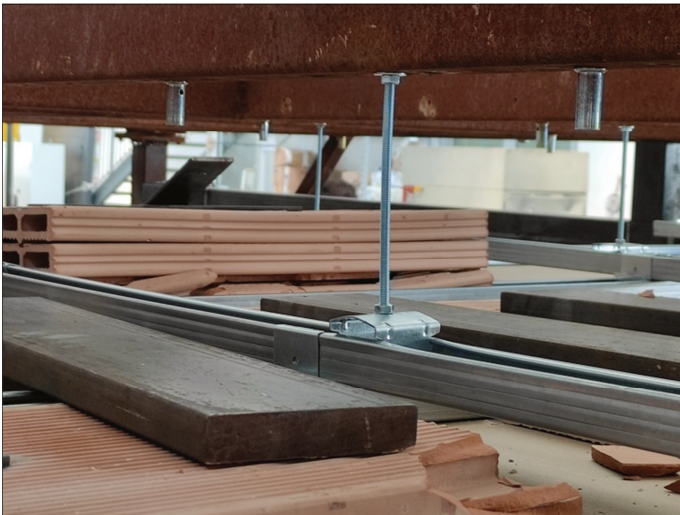
Fotografia dell'oggetto dopo l'impatto n. 1

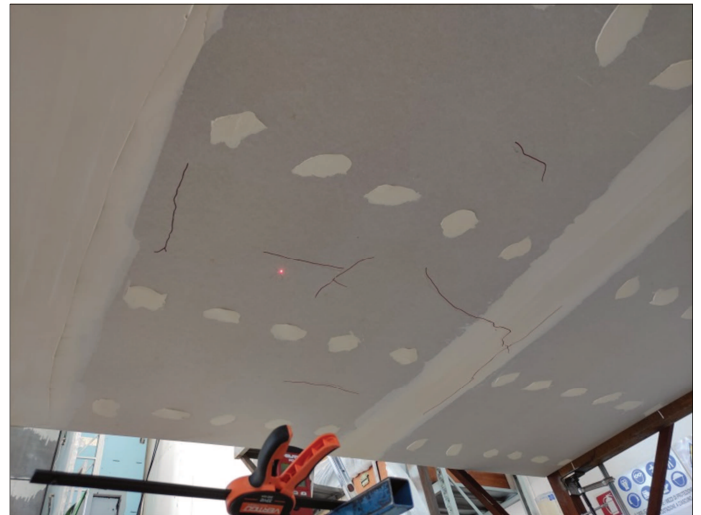
Porzione "B"								
Impatto [n.]	Carico statico ^{a)} [kg]	Carico dinamico		Altezza di caduta del carico		Energia di impatto [J/m ²]	Freccia progressiva [mm]	Osservazioni
		[kg]	[kg/m ²]	[mm]	[mm]			
1	0	66	60	500	//	294	10	nessun danno visibile
2	66	44	40	2000	//	785 ^{c)}	21	sgancio di 2 pendini e varie crepe del pannello centrale interessato dall'urto
Al termine degli urti l'oggetto si presenta con varie crepe, ma senza una percepibile flessione dell'intradosso

Fotografia dell'oggetto dopo l'impatto n. 2

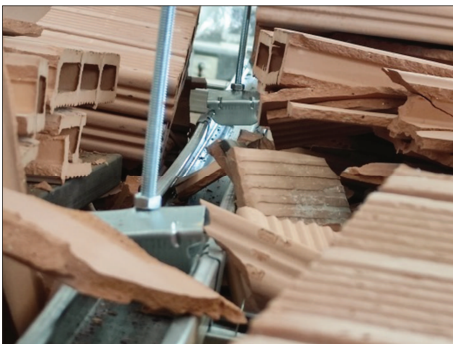
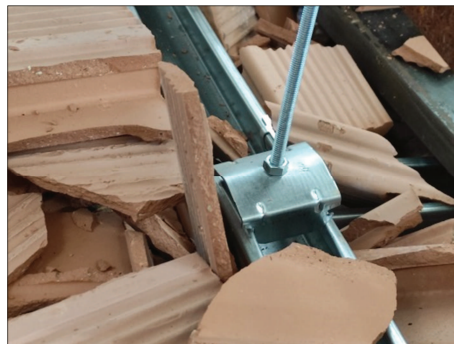
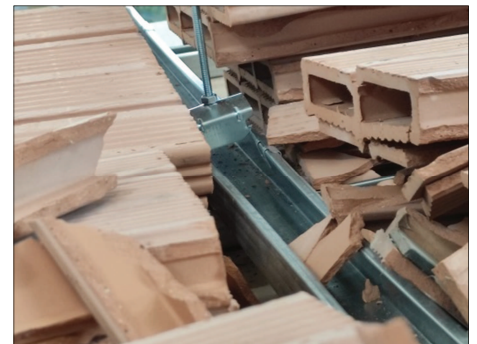
Particolari dei pendini dopo l'impatto n. 2
