RAPPORTO DI PROVA N. 407977

controsoffitto denominato

“Controsoffitto Knauf D131 con lastra Diamant 12,5 mm”

**determinazione di resistenza al carico proveniente
dallo sfondellamento di solai in laterocemento**

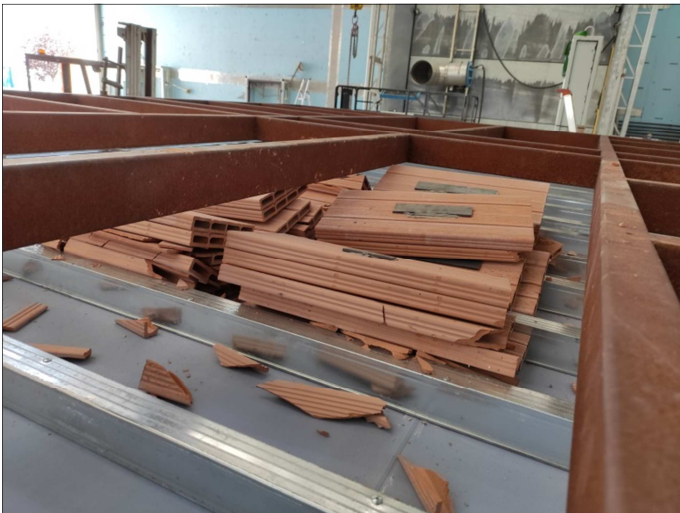
Fotografia dell'oggetto dopo l'impatto n. 4

Al termine degli urti l'oggetto si presenta senza cavillature e senza una percepibile flessione dell'intradosso.

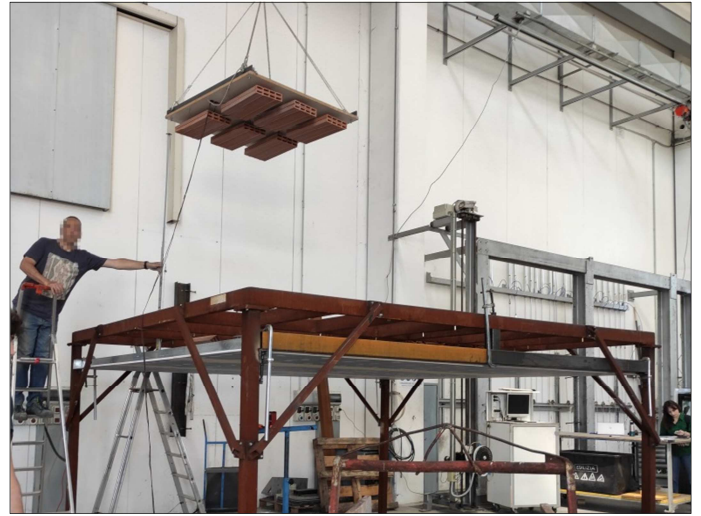
Fotografia dell'oggetto durante l'impatto n. 2

Porzione "B"								
Impatto [n.]	Carico statico ^{a)} [kg]	Carico dinamico		Altezza di caduta del carico		Energia di impatto [J/m ²]	Freccia progressiva [mm]	Osservazioni
		[kg]	[kg/m ²]	[mm]	[mm]			
1	0	66	60	500	//	294	5	nessun danno visibile
2	66	44	40	2000	//	785 ^{c)}	11	avvallamenti locali e crepe del pannello centrale interessato dall'urto

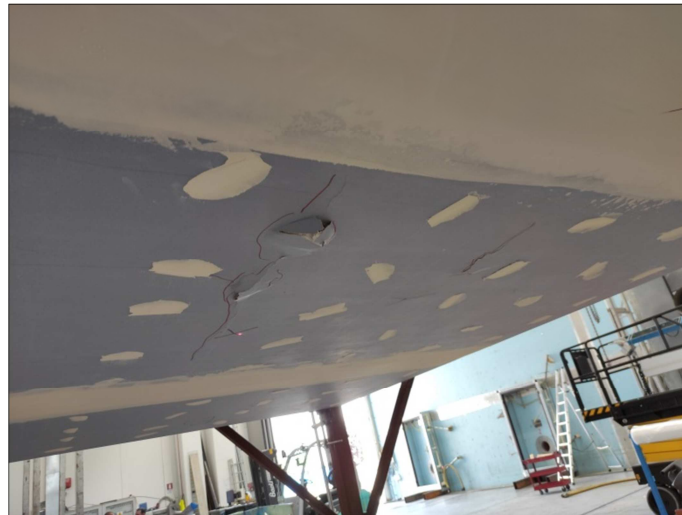
Particolare dell'oggetto dopo l'impatto n. 2

Al termine degli urti l'oggetto si presenta con varie crepe e avvallamenti dell'intradosso.
