**RAPPORTO DI PROVA N. 370597**

**controsoffitto denominato  
"Heradesign Micro 25mm"**

**determinazione di resistenza di controsoffitto  
al carico proveniente dallo sfondellamento  
di solai in laterocemento  
secondo metodologia interna di laboratorio**

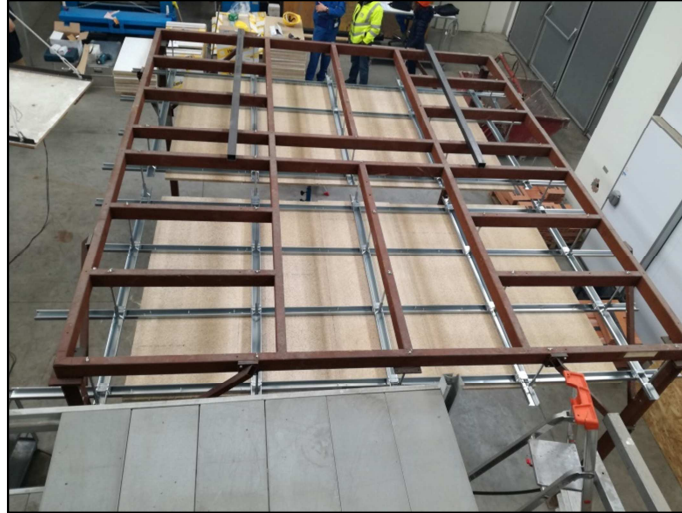
**Fotografia della superficie d'estradosso dell'oggetto**

L'oggetto in esame è costituito da due porzioni di controsoffitto, composte da pannelli fonoisolanti monostrato in lana di legno-magnesite con struttura superficiale microporosa, dimensioni 1200 mm × 600 mm, spessore 25 mm, peso 15,0 kg/m<sup>2</sup>, con bordi smussati, fissati ai profili CD dell'orditura metallica di prova mediante viti autoperforanti universali Heradesign a testa svasata, di diametro 4,5 mm e lunghezza 50 mm, distanza tra le viti 600 mm.

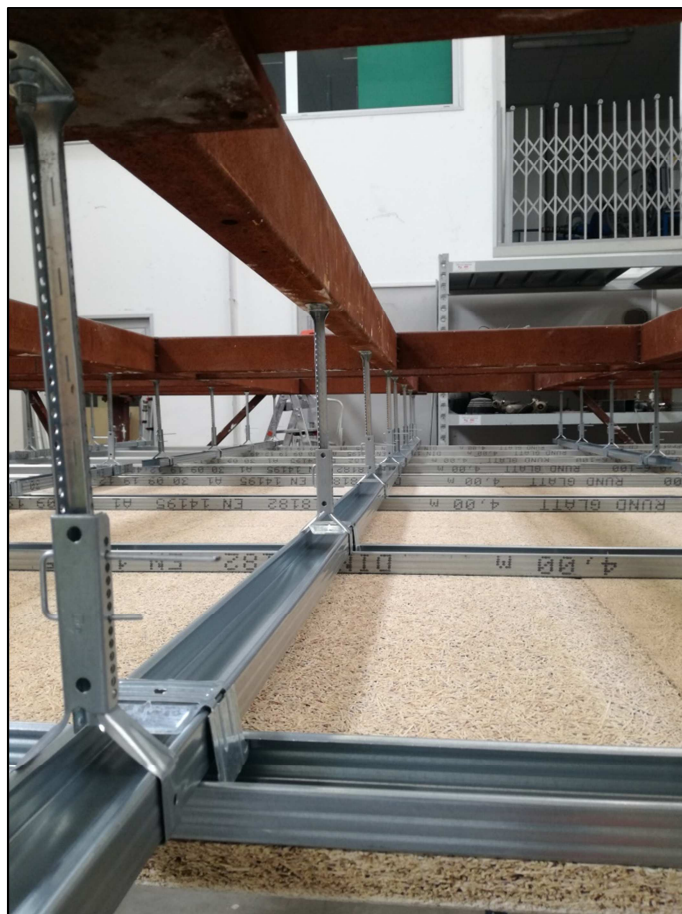
**Fotografia di un particolare dell'oggetto**

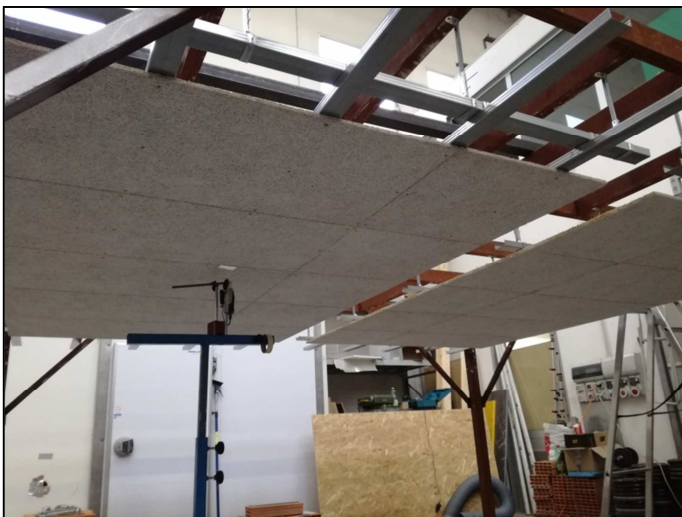
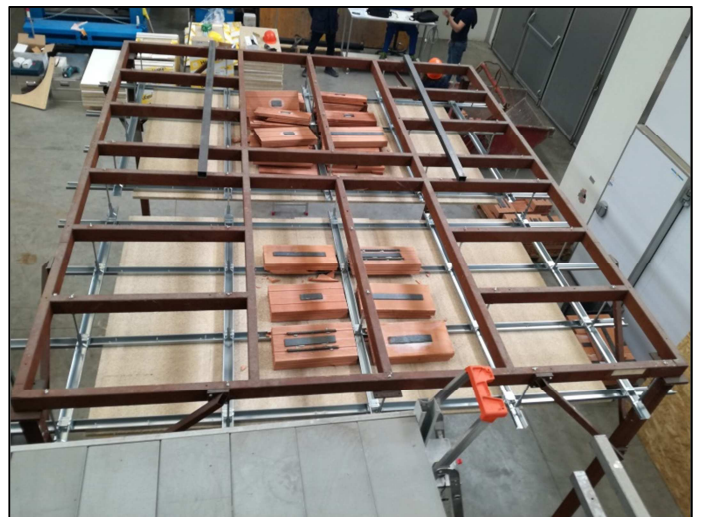
Di seguito è riportato lo schema di prova con evidenziata l'area di impatto nella porzione di controsoffitto.

**Fotografie dell'oggetto durante la prova**

La porzione di controsoffitto è stata sospesa alla struttura di sostegno ed è stata sottoposta all'impatto degli elementi di caduta.

Ogni impatto è stato eseguito utilizzando n. 6 elementi di caduta di uguale peso, disposti su una matrice 3 × 2 e rilasciati da altezze diverse in corrispondenza di una porzione centrale del controsoffitto, di superficie nominale 1,1 m<sup>2</sup>; le altezze di caduta, definite come la distanza tra l'intradosso della tavella in laterizio e l'estradosso dei pannelli della plafonatura del controsoffitto, sono state prefissate dal cliente.

Durante la prova per ciascun impatto, quando possibile, è stata registrata, tramite il comparatore, la freccia progressiva sotto carico al centro dell'area soggetta all'impatto stesso.

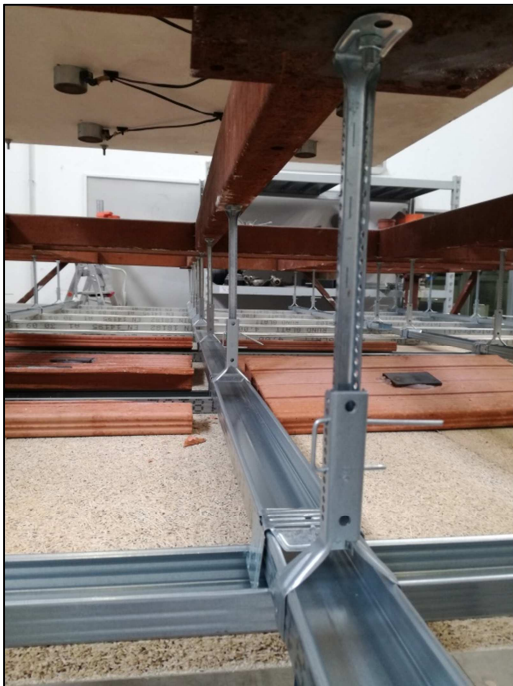
Fotografia della superficie d'estradosso dell'oggetto dopo l'urto n. 1

Provino	Impatto [n.]	Carico statico presente* [kg]	Carico dinamico		Altezza di caduta del carico [mm]	Freccia progressiva [mm]	Osservazioni
			[kg]	[kg/m <sup>2</sup> ]			
A	1	0	22	20	380	4,09	nessun danno visibile
	2	22	22	20	450	6,26	nessun danno visibile
	3	44	22	20	500	7,18	nessun danno visibile
	4	66	22	20	550	8,38	nessun danno visibile
	5	88	44	40	600	12,2	nessun danno visibile
	6	132	44	40	600	14,72	nessun danno visibile
B	1	0	66	60	450	4,33	fessurazione dello strato superficiale di finitura in corrispondenza del punto d'impatto

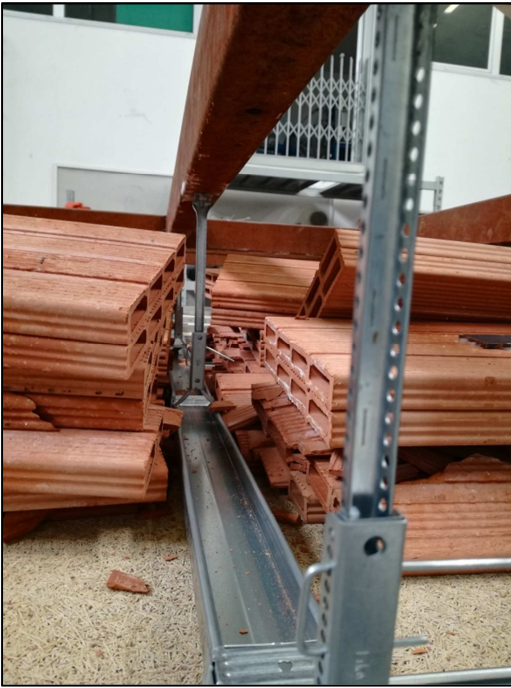
Fotografia della superficie d'estradosso dell'oggetto dopo l'urto n. 6

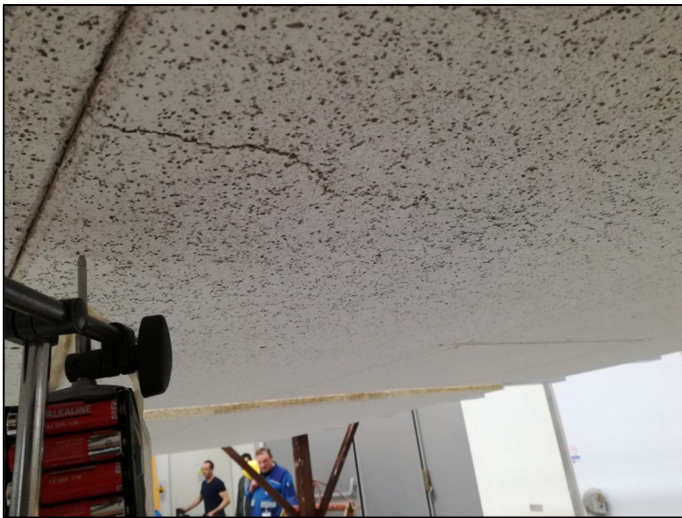
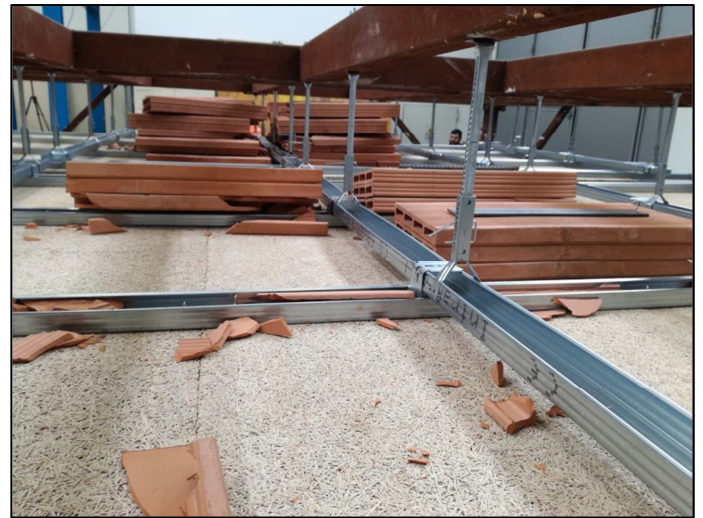
Fotografie dell'oggetto dopo l'urto sul provino B
