RAPPORTO DI PROVA N. 370595

**controsoffitto denominato
"Heradesign Superfine 25mm"**

**determinazione di resistenza di controsoffitto
al carico proveniente dallo sfondellamento
di solai in laterocemento
secondo metodologia interna di laboratorio**

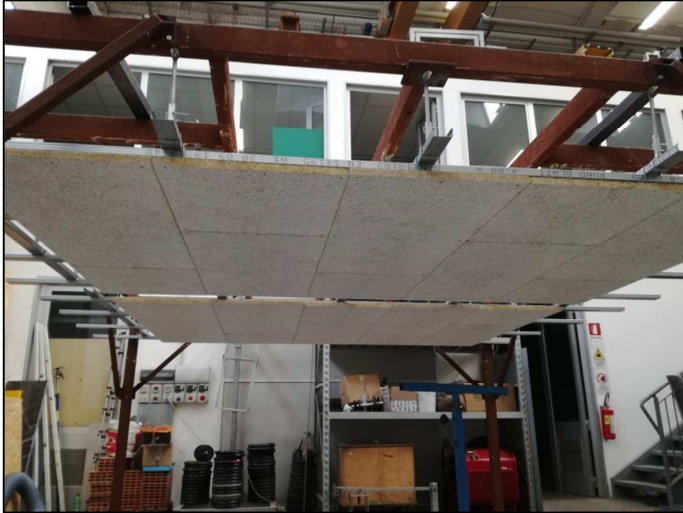
Fotografia della superficie d'intradosso dell'oggetto

L'oggetto in esame è costituito da due porzioni di controsoffitto, composte da pannelli fonoisolanti monostrato in lana di legno-magnesite, larghezza fibra 1 mm, dimensioni 1200 mm × 600 mm, spessore 25 mm, peso 12,6 kg/m², con bordi smussati, fissati ai profili CD dell'orditura metallica di prova mediante viti autoperforanti universali Heradesign a testa svasata, di diametro 4,5 mm e lunghezza 50 mm, distanza tra le viti 300/600 mm.

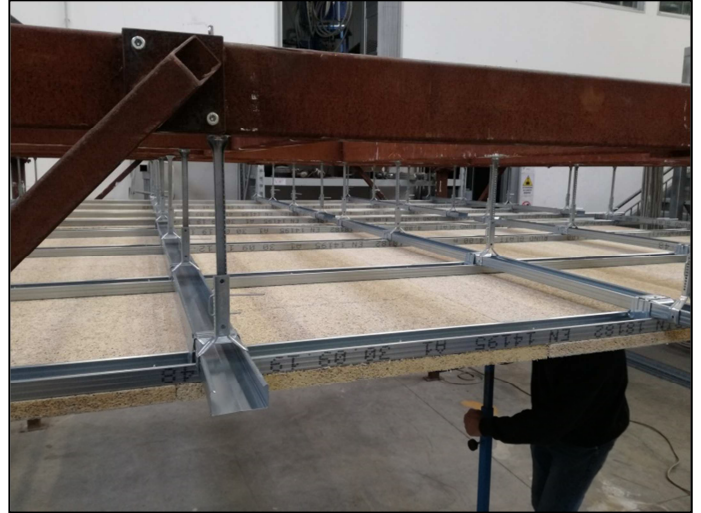
Fotografia della superficie d'estradosso dell'oggetto

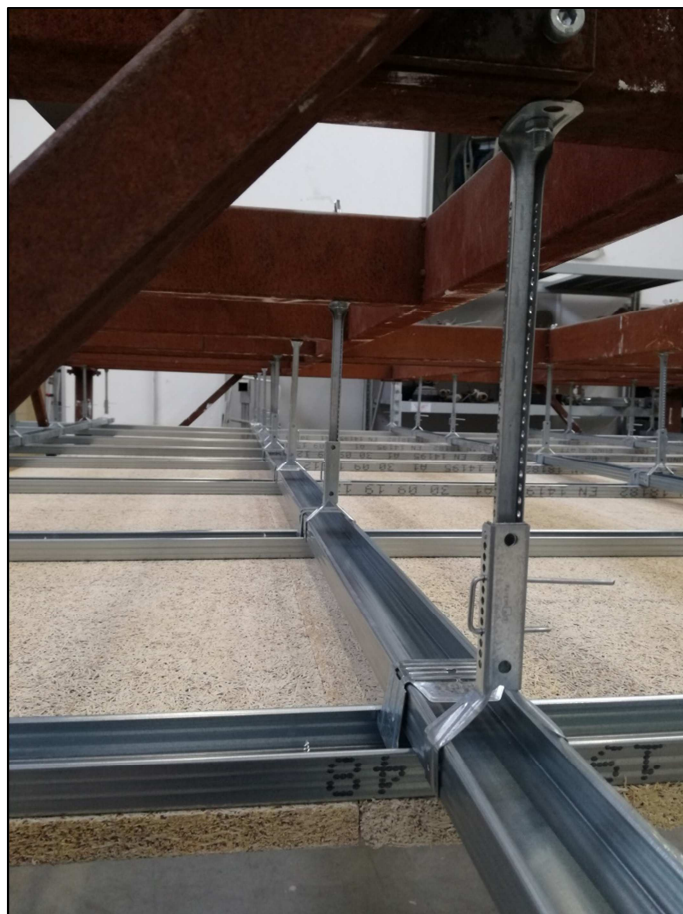
Fotografia di un particolare dell'oggetto

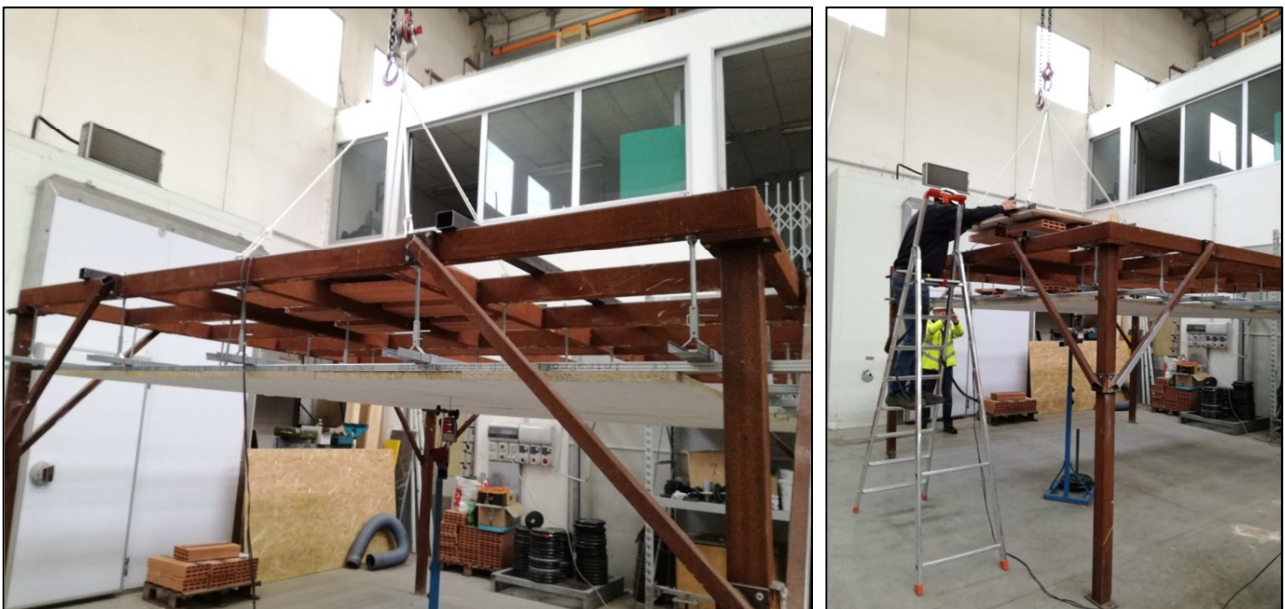
Di seguito è riportato lo schema di prova con evidenziata l'area di impatto nella porzione di controsoffitto.

Fotografie dell'oggetto durante la prova

La porzione di controsoffitto è stata sospesa alla struttura di sostegno ed è stata sottoposta all'impatto degli elementi di caduta.

Ogni impatto è stato eseguito utilizzando n. 6 elementi di caduta di uguale peso, disposti su una matrice 3 × 2 e rilasciati da altezze diverse in corrispondenza di una porzione centrale del controsoffitto, di superficie nominale 1,1 m²; le altezze di caduta, definite come la distanza tra l'intradosso della tavella in laterizio e l'estradosso dei pannelli della plafonatura del controsoffitto, sono state prefissate dal cliente.

Durante la prova per ciascun impatto, quando possibile, è stata registrata, tramite il comparatore, la freccia progressiva sotto carico al centro dell'area soggetta all'impatto stesso.

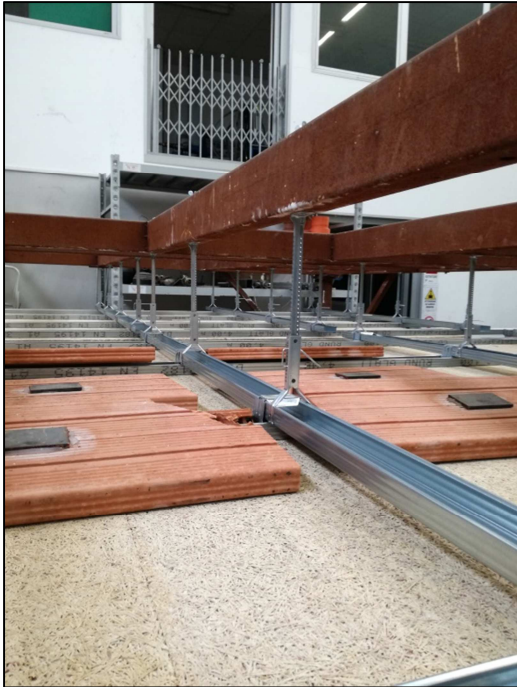
Fotografia della superficie d'estradosso dell'oggetto dopo l'urto n. 1

Provino	Impatto [n.]	Carico statico presente* [kg]	Carico dinamico		Altezza di caduta del carico [mm]	Freccia progres- siva [mm]	Osservazioni
			[kg]	[kg/m ²]			
A	1	0	22	20	380	4,23	nessun danno visibile
	2	22	22	20	450	6,09	nessun danno visibile
	3	44	22	20	500	6,91	nessun danno visibile
	4	66	22	20	550	7,72	nessun danno visibile
	5	88	44	40	600	10,77	nessun danno visibile
	6	132	44	40	600	12,87	nessun danno visibile
B	1	0	66	60	450	14,69	nessun danno visibile

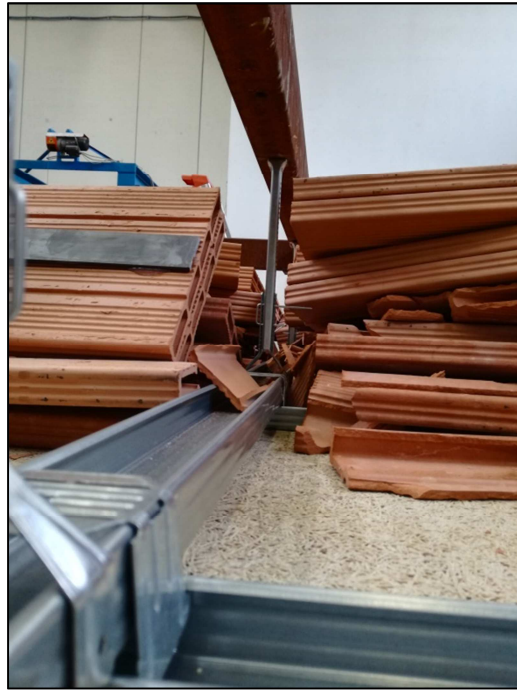
Fotografia della superficie d'estradosso dell'oggetto dopo l'urto n. 6

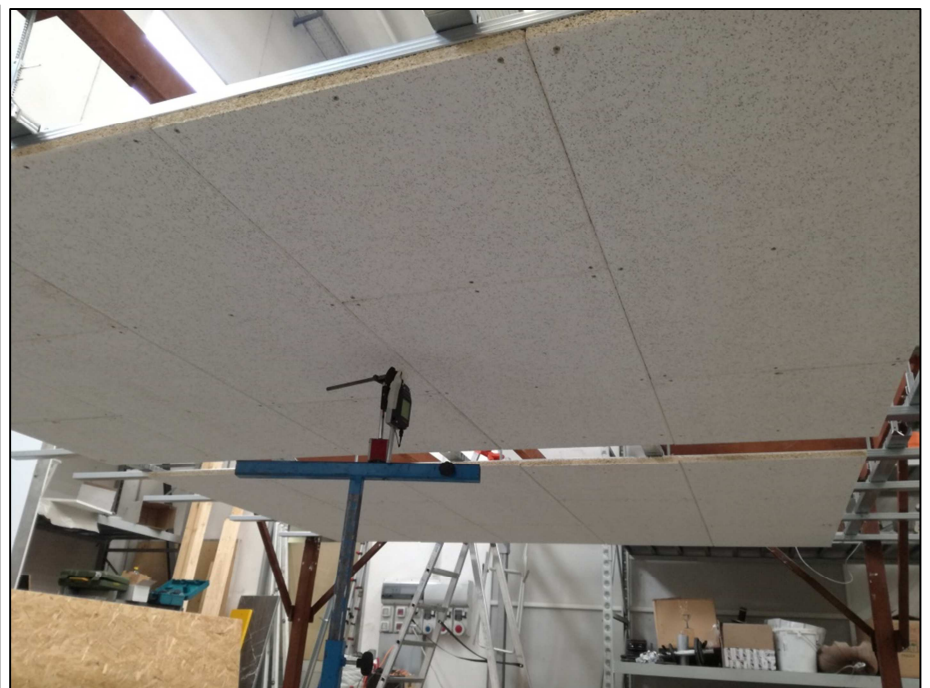
Fotografie dell'oggetto dopo l'urto sul provino B
